にしのはら
西原観音堂

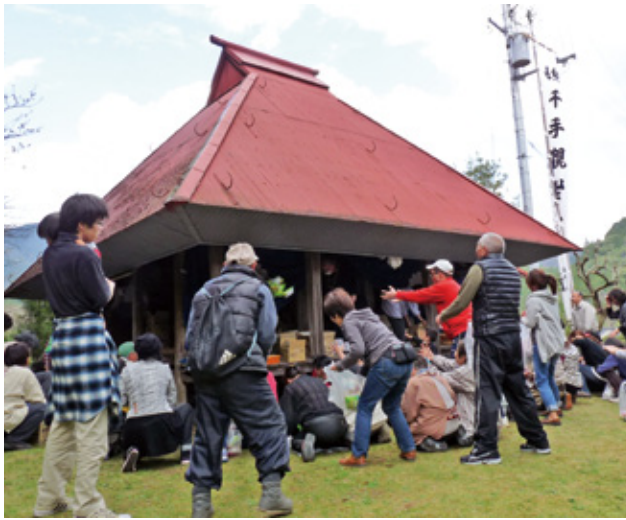
西原観音堂は、西原集落の中でも高い場所にあり、茅葺き、トタン張りの三間堂で、古くは西側の山中にあった極楽寺が焼失し、現在地へと再建されたといわれています。

現在の建物は、棟札から享保8年（1723）の建立と考えられ、当初は壁のない開放的なお堂でした。その後、江戸時代の終わり頃には、現在のように柱の間に落と

し込み戸や葺戸しとみどが付けられ、明治時代には背面側の増築が行われ、現在の姿へと移り変わってきました。

西原観音堂は、建立されてから約300年が経過した現在、シロアリの被害や地盤の不動沈下によって建物が傾くなど、大きく痛んでいます。有田川町では、西原観音堂が重要な文化的景観を構成する重要な物件に登録されたことを受け、先人がまもり伝えてきた歴史ある建物を後世に受け継いでいけるように、地域の方々と検討を進めていきたいと考えています。

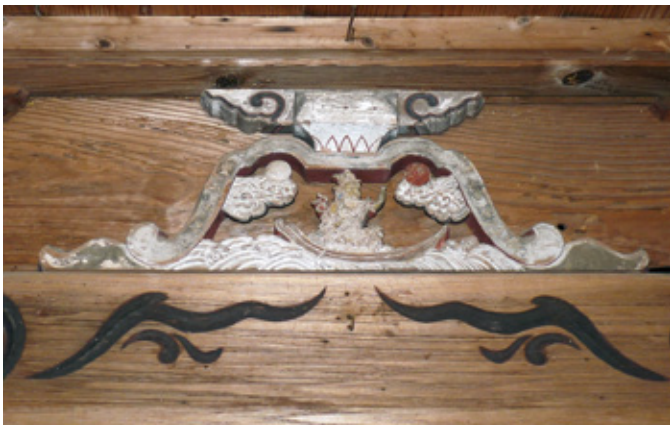
建物内部の蛙股（かえるまた）

また、建物内部の蛙股かえるまたという装飾部材は、太陽・月とともに、海の中を小船で進む仏様が表現されており、図柄としては大変珍しいものです。観音菩薩の住所といわれる補陀落山ふだらくさんを目指し、小舟で海を渡る補陀落渡ふだらくと海かみを表したものとも考えられ、金箔や赤・青・緑・白色の顔料できらびやかに彩色が施されています。
