### 第3節 災害と文化的景観

急峻な山地に囲まれ、有田川をはじめとした河川流域や山地斜面に農地や集落が展開する蘭島の文化的景観地域は、これまで度重なる有田川の氾濫や土砂災害による被災と復興を繰り返しながら現在にいたっている（写真3-19～21）。特に昭和28年7月18日に発生したいわゆる7.18水害、さらに水害の応急修理を破壊流失させ、惨禍を加えた同年9月の台風13号は、景観のみならず、人々の生活、生業、生態系などあらゆるものに甚大な影響を与えた極めて大きな自然災害として人々の記憶に残されている。また、この大水害の体験者と未体験者では、景観認知が大きく異なっているなど、近代以降における文化的景観の変遷において最も大きな時代画期となっている。

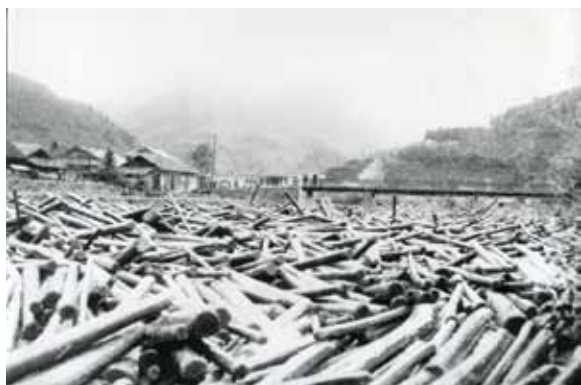
写真3-20 流木で埋め尽くされた有田川  
昭和11年4月25日撮影 写真奥は清水橋

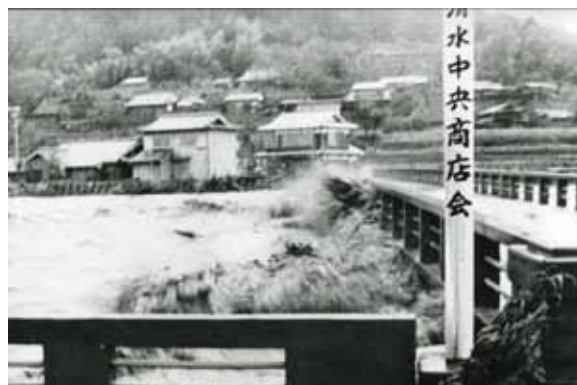
写真3-21 第2室戸台風による河川の増水  
昭和36年9月撮影 写真右は清水橋

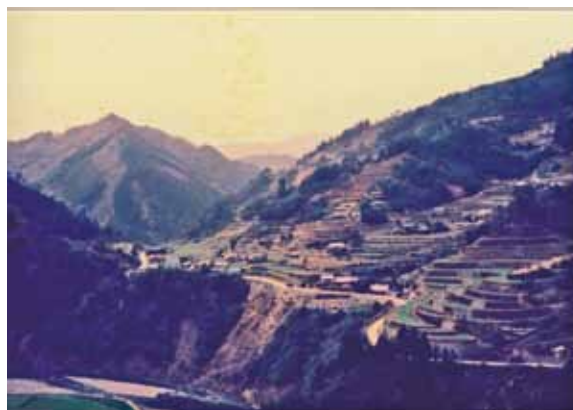
写真3-27 蘭島の対岸（三田区）昭和43年（1968）

有田川流域に壊滅的な被害をもたらした7.18水害は、蘭島の文化的景観地域にも大きな影響を及ぼした。7.18水害後に林野庁によって撮影された空中写真を解析した結果、有田川流域の農地が大きく冠水し、その中でも蘭島の低位段丘面の水田、西原湯子田地区のほぼ全域が洪水深度が大きく、甚大な被害を受けた状況が確認された（図3-9）。また、蘭島の北側対岸にあたる三田地区では、土砂災害が多数発生し、現在、展望所としての空間利用に繋がる土砂崩れもこの水害によって発生した（写真3-27）。

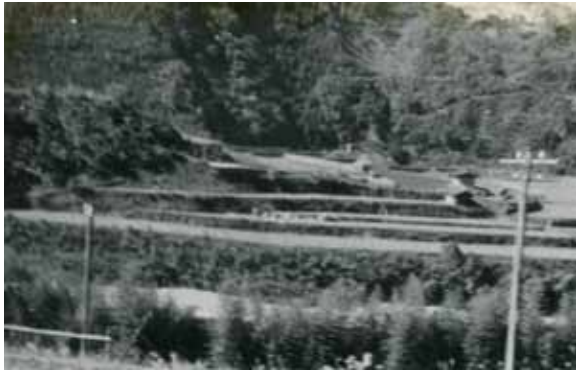
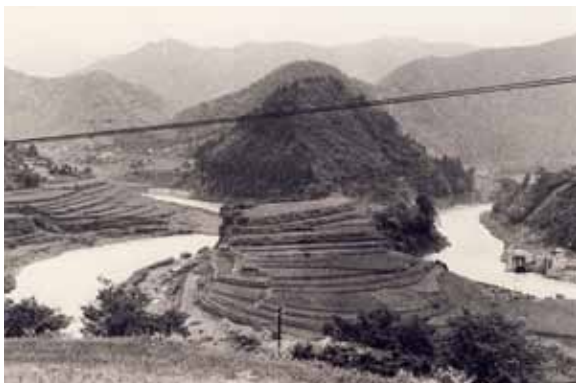
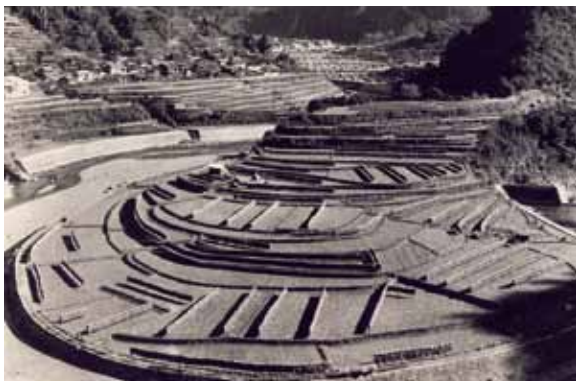
写真 3-28 小峠から水害以前の蘭島を望む  
河川は竹藪で覆われ、写真奥に民家が確認される

写真 3-29 水害後の蘭島  
昭和 29 年撮影（「ふるさと清水」より抜粋）

写真 3-30 護岸工事後の蘭島  
昭和 35 年撮影（「ふるさと清水」より抜粋）

その後の護岸工事によって完全に失われ、現在みる景観へと変容した（写真 3-28～30）。西原湯子田地区についても、低位段丘面のほぼ全域が冠水し（写真 3-32）、災害復旧にあたっては圃場整備が行われ（写真 3-33）、写真 3-31 にみるようなかつての棚田景観は失われた。中世の開発に起源する下湯用水路も消滅し、復旧に際して上湯用水路へと統合されることになった。また、復旧の過程において、上湯用水路も土水路からコンクリートを使用した水路へと変更され、取水口もやや下流の現在地へと移り、コンクリート構造に改められた。

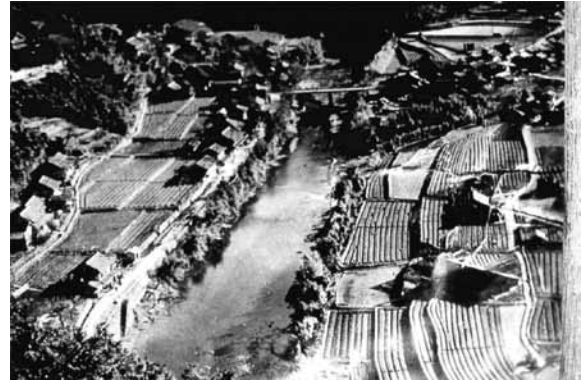
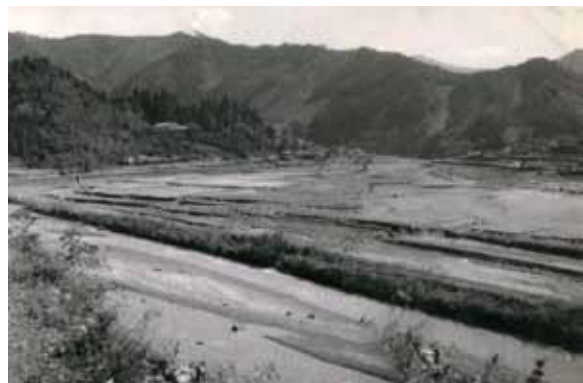
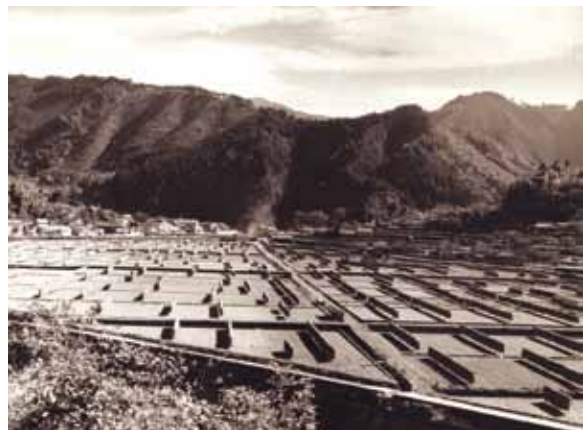
写真 3-31 水害以前の西原  
有田川に面して棚田景観が確認される

写真 3-32 水害直後の西原湯子田地区  
僅かながら、棚田の石積みが確認できる

写真 3-33 圃場整備後の西原湯子田地区  
昭和 39 年撮影

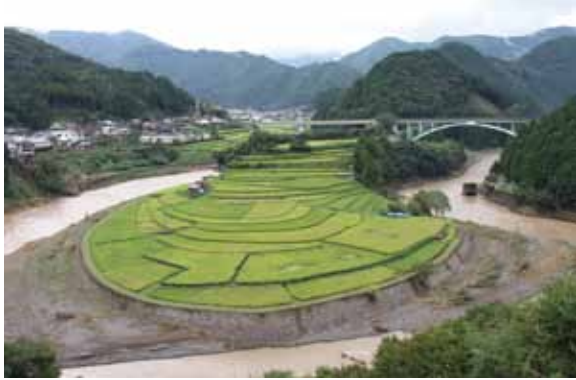
写真 3-34 水害直後の蘭島

河川敷の草木が流され、護岸がはっきり見えるようになった。

蘭島の文化的景観地域が位置する有田川町清水では、9 月 3 日に日降水量が 333mm を測り、1976 年の統計開始以来記録を更新した他、8 月 30 日 18 時～9 月 4 日 24 時における降水量は 548mm を記録した（図 3-11）。蘭島の文化的景観地域における浸水被害範囲を示したものが図 3-12 であるが、昭和 28 年の 7.18 水害には及ばないものの、低位段丘面にあたる湯子川広井原地区、西原湯子田地区、蘭島の水田がそれぞれ浸水し、特に湯川川左岸の湯子川広井原地区において広範囲に浸水被害となった（写真 3-34～39）。また、上湯取水口付近では多量の土石が堆積し、上湯用水路も埋没し、一部の区域では上部の地すべりによって約 100 メートルにわたって上湯用水路が崩壊した（写真 3-40・41）。この他、昭和 28 年の 7.18 水害で地すべりのあった三田区展望所付近において、新たに地すべりの兆候が現れた。

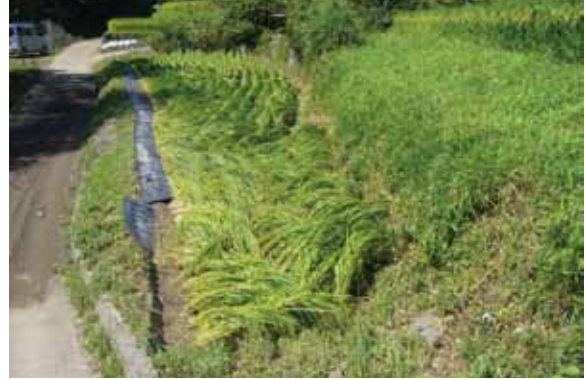
写真 3-35 蘭島の冠水した水田

蘭島では、水田 1 枚と獣害対策の網に被害が出た。

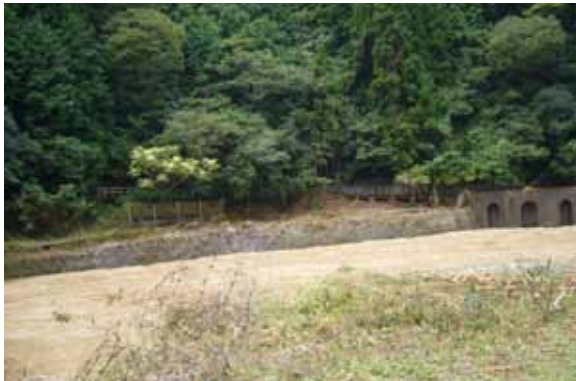
写真 3-36 水害直後の三田水力発電

旧取水口をはるかに越える水がおしよせたことが分かる。

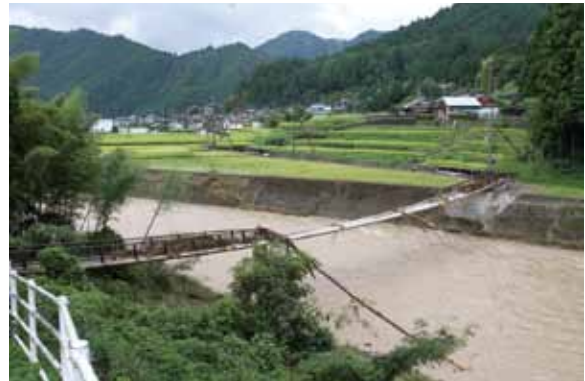
写真 3-37 水害直後の西原湯子田の状況

小峠橋は欄干が流出し、付近の水田も多くが冠水した。

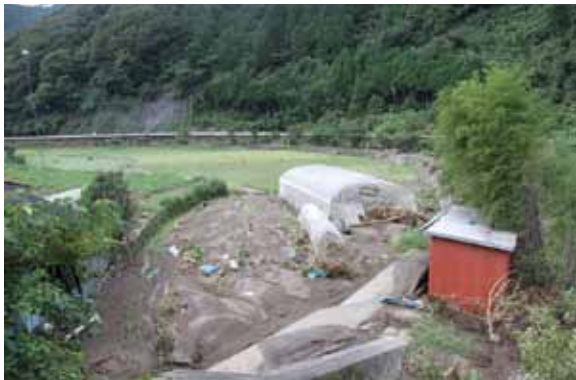
写真 3-38 水害直後の湯子川の状況

湯子川に面した場所であり、土砂が大きく堆積している。

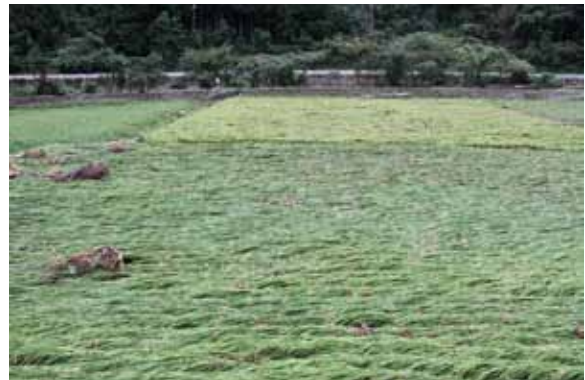
写真 3-39 湯子川の冠水した水田

上湯より河川側にある大半の水田が冠水被害を受けた。

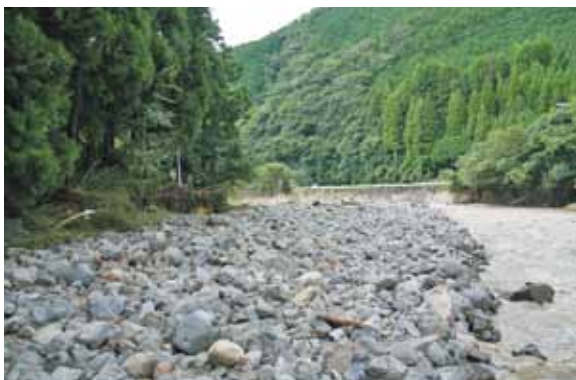
写真 3-40 水害直後の上湯取水口の状況

写真左端が上湯水路であるが、礫で大きく埋没している。

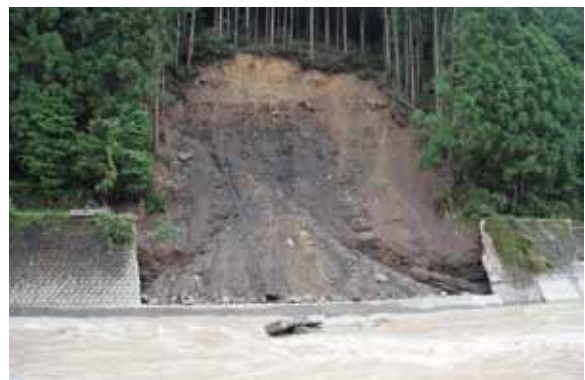
写真 3-41 上湯の被災状況

上部の地すべりによって約 100 m にわたって崩落した。
