第6章 文化的景観における重要な構成要素

表 11 重要な構成要素一覧

図 11 重要な構成要素の位置図

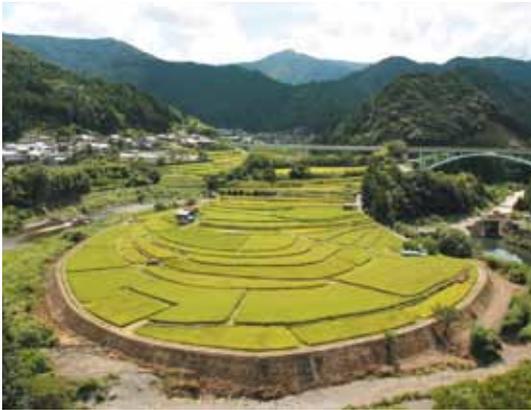
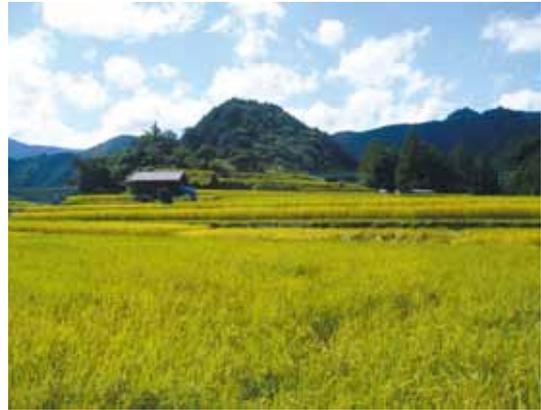
写真

名 称	蘭島		
員 数	一件	面 積	28,668㎡（農地24,297㎡）
所在地	有田川町大字清水字蘭島1番地他		
所有者	個人、有田川町	管理者	個人、有田川町
概要	有田川の浸食作用によって形成された舌状の河岸段丘地形が水田化され、特徴的な棚田景観が生まれた。笠松左太夫によって行われた新田開発の一つであり、古文書史料により明暦元年（1655）という開発年代が特定できる希少な事例で、歴史的価値も高い。昭和28年の大水害によって、河川側の棚田が流出し、その後の農地復興によって現在の形状となった。		
文化的景観との関係	上湯用水路の受益地の一つである。河岸段丘を利用した伝統的な土地利用を顕在化する事例であり、文化的景観の中核的な構成要素である。

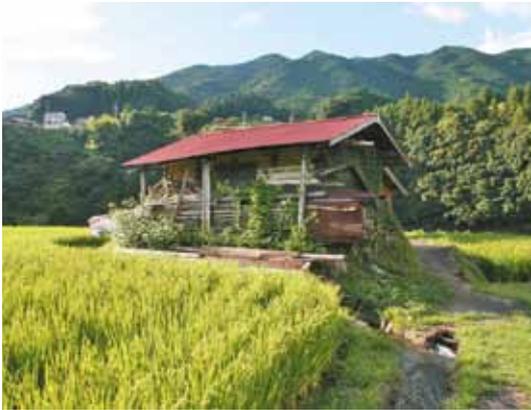
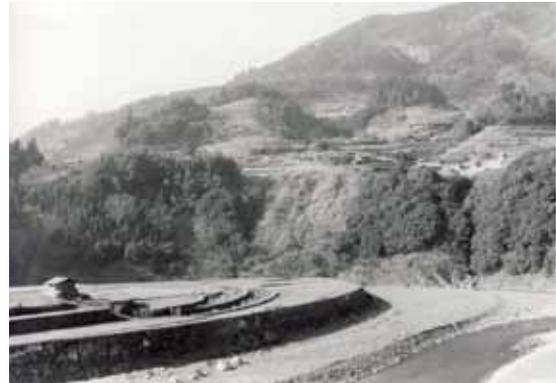
写真

名 称	蘭島の旧牛小屋		
員 数	1 棟	面 積	1,134㎡（建物25.96㎡）
所在地	有田川町大字清水字蘭島21番 1		
所有者	個人	管理者	個人
概要	蘭島において、昭和28年の大水害で流出を免れた唯一の建物である。農繁期になると、居宅から牛を運び、牛を飼育しながら営農を行っていた。かつての農業工程を物語るとともに、良好な景観形成に寄与している。		
文化的景観との関係	当地域のかつての農業工程を物語る事例であるとともに、良好な景観形成にも寄与している。

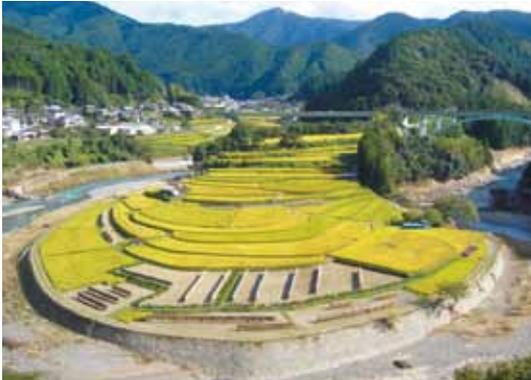
蘭島の水田

名 称	水田		
員 数	一件	面 積	163,097㎡
所在地	有田川町大字清水字廣井原1471番地1他		
所有者	個人	管理者	個人
概要	有田川・湯川川沿いの河岸段丘を利用した蘭島、西原（湯子田・蘭向）、湯子川（湯子川・廣井原）の水田と、緩斜面を利用した三田区の水田がある。いずれも自然地形に沿って構築された当地域を代表する水田形態である。石積み、土坡が多く残されており、動植物の貴重な生息場所にもなっている。		
文化的景観との関係	当地域の生業に関わる主要な構成要素であり、当景観の維持継承を行う上で欠くことのできない要素である。

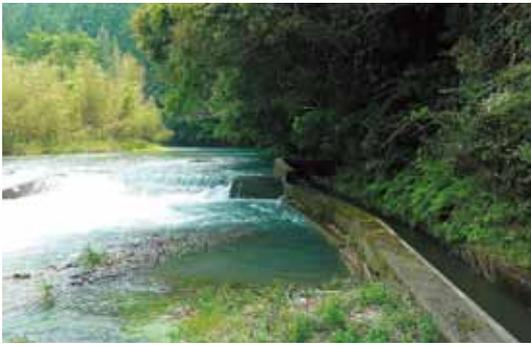
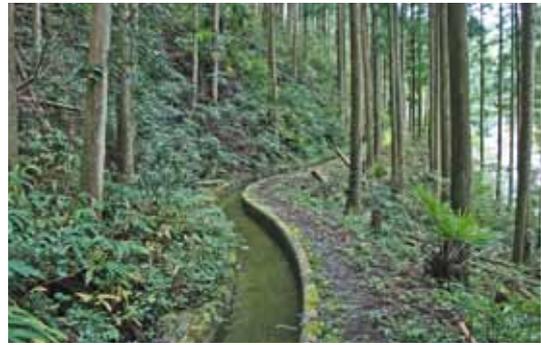
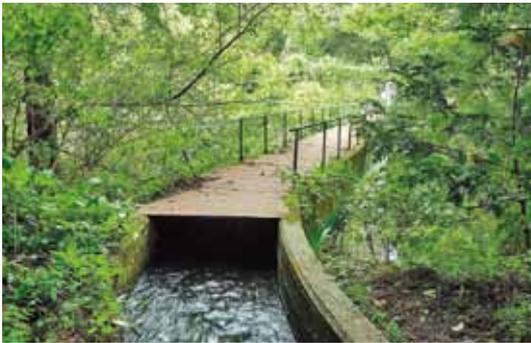
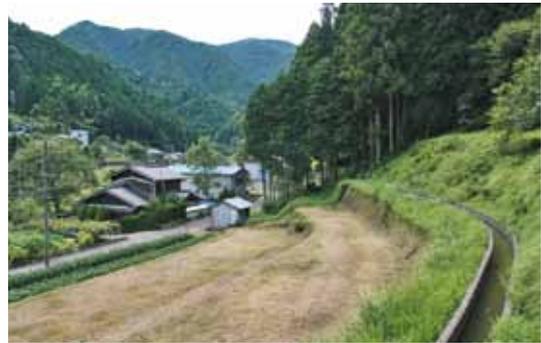
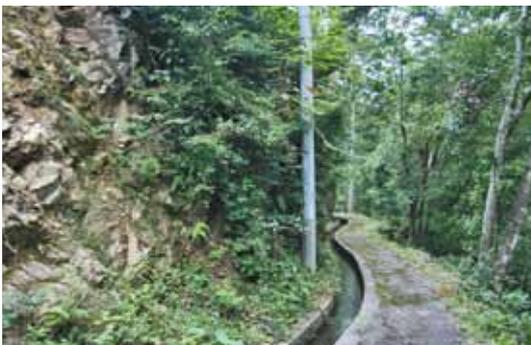
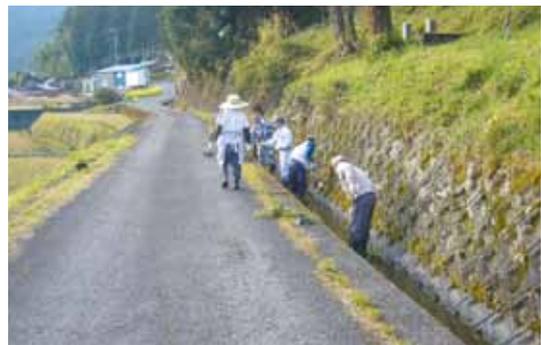
写真

名 称	上湯用水路		
員 数	一件	面 積	総延長 3.2km
所在地	有田川町大字清水字廣井原地先他		
所有者		管理者	上湯水利組合
概要	<p>総延長3.2キロメートルを測り、有田川の支流である湯川川から取水し、現在は受益地約13.5haの範囲を用水している。笠松左太夫が開削した用水路の一つで、明暦元年（1655）という開削年代が特定でき、歴史的価値も高い。かつては土の水路で、春先には赤土を叩き締めて補修行う「はがね打ち」と呼ばれる共同作業が行われていたが、昭和28年の大水害後にコンクリートへと姿が変わった。</p>		
文化的景観との関係	<p>当景観の主要な構成要素である水田を維持する重要な構成要素である。</p>

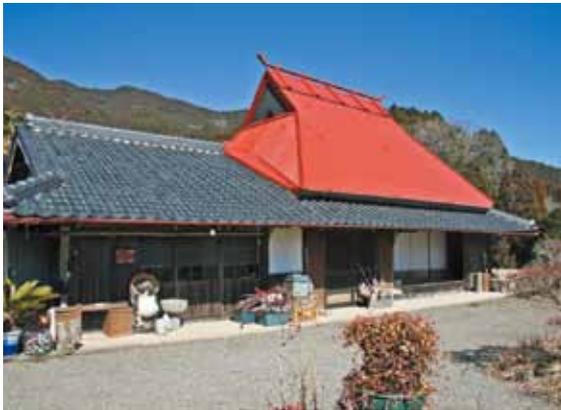
写真

名 称	西林家住宅		
員 数	一件	面 積	553.40㎡
所在地	有田川町大字三田字若宮291番地1		
所有者	個人	管理者	個人
概要	<p>蘭島の視点場に隣接する茅葺きトタン張りの民家で、主屋とはなれの2棟からなる。主屋は西側に増築が行われ、屋根は一部瓦葺きとなっている。建築年代を特定する資料はないが、三田区を代表する伝統的民家である。</p>		
文化的景観との関係	<p>蘭島や国道480号線蘭島橋など南からの眺望において、良好な景観を形成している。視点場に隣接し、今後の活用を行う上でも重要な要素である。</p>

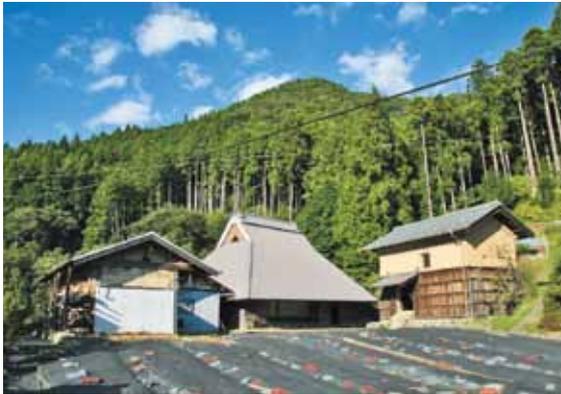
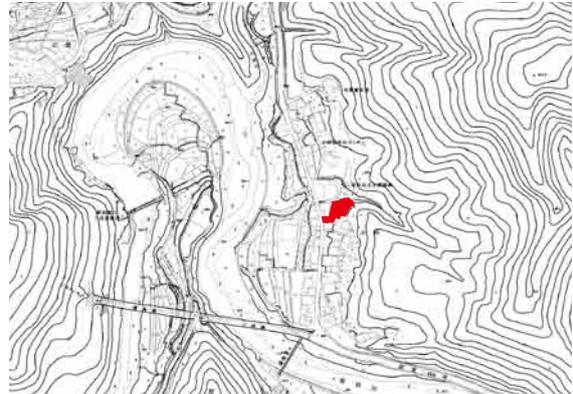
写真

名 称	笠松家住宅		
員 数	一件	面 積	1,094.92㎡
所在地	有田川町大字清水字小峠上原144番地3、146番地		
所有者	個人	管理者	個人
概要	小峠集落の中央部に位置し、地区を代表する伝統的民家である。笠松左太夫の分家筋にあたる家筋で、敷地内には主屋、蔵、長屋、貯蔵小屋の4棟が建つ。現在の建物の建立時期は明治中期から後期とみられる。主屋の東側に隣接して水溜めがあり、洗濯や紙漉きに使用され、長屋ではかつて牛が飼われており、農機具庫や貯蔵庫として使用されていた。貯蔵小屋は昭和23～25年頃に棕櫚加工場として改修され、利用されていた。		
文化的景観との関係	当地域における家屋の敷地の配置や形態を良く残しており、かつての生活生業を理解する上で重要な要素である。笠松左太夫の頌徳碑にも隣接し、今後の活用面でも重要な位置を占める。

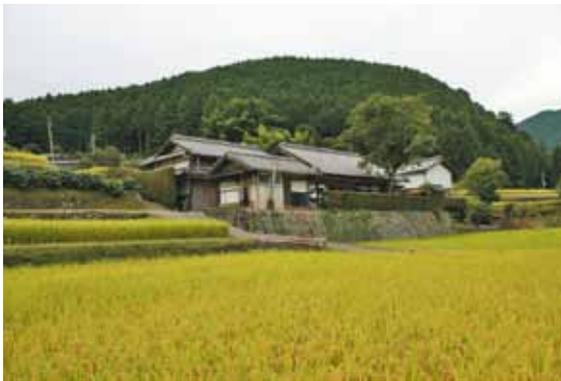
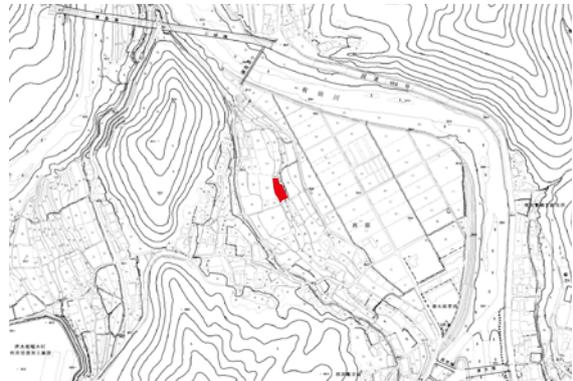
写真

名 称	杉谷家住宅		
員 数	一件	面 積	503.88㎡
所在地	有田川町大字清水字和田1908番地		
所有者	個人	管理者	個人
概要	西原湯子田地区の段丘中位に位置し、約3mを測る高い石積みによって敷地が構築されており、主屋、納屋、蔵、旧牛子屋が建つ。主屋西面には吹き水（噴水）を溜める水溜めがあり、かつては周囲の民家にも供されていた。またこの水を利用して納屋では紙漉きが行われていた。主屋・納屋の建築年代は昭和30～40年代と新しいが、農業と紙漉きを副業とする当地域の伝統的な生業と土地利用を物語る例である。		
文化的景観との関係	家屋の敷地の配置や石積みが良好に残り、吹き水（噴水）の利用の実態や農業と紙漉きを副業とする当地域の伝統的な生活生業を理解する上で重要な要素である。

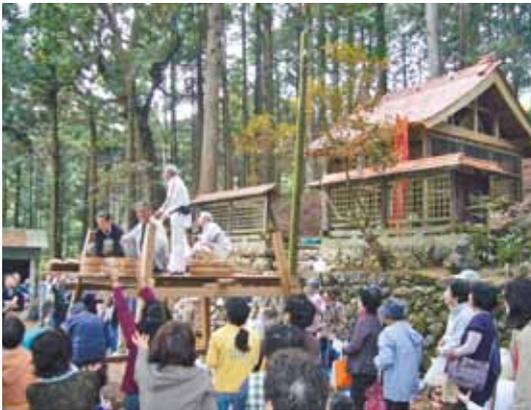
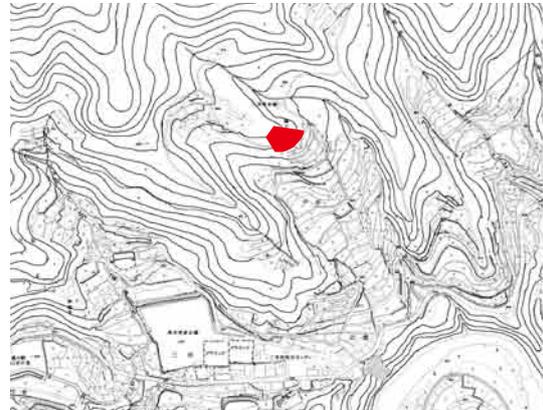
写真

名 称	蔵王権現社		
員 数	一件	面 積	640.49㎡
所在地	有田川町大字三田字若宮265番地		
所有者	個人	管理者	三田区
概要	当文化的景観を眺望する視点場の北端に位置する。神社の由来については明らかではないが、天正年間に再建したと伝えられ、現在の社殿は文政年間の建立である。笠松左太夫が建設したと伝わる三田溝が境内のすぐ南側を通っており、その位置関係が注目される。御神体は中世後期の一石五輪塔で、参拝すると失せ物が見つかることで知られている。旧暦3月11日には餅まき会式が執り行われる。		
文化的景観との関係	視点場の北端に位置し、三田区の中でも古い段階から継承されている信仰空間であり、地域紐帯の核として重要な要素である。

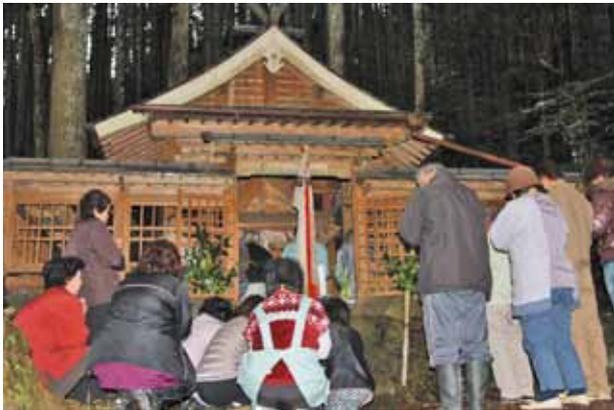
写真

名 称	金比羅権現社		
員 数	一件	面 積	2,028㎡
所在地	有田川町大字三田字志坊谷424番地3		
所有者	個人	管理者	三田区
概要	<p>文政6年（1823）にこの地に勧請された。雨乞いの火焚き神事が行われたという伝承があり、昭和20年代まで有田川を利用した筏流しが行われていた当地域にあっては、木材関係者の信仰が厚く、戦時中は海軍関係者が参詣し、出征者を送る前日の晩には百度参りする人が多かったといわれる。会式は旧暦10月10日に行われ、現在はその日に近い土日に餅撒き会式が執り行われている。</p>		
文化的景観との関係	<p>有田川を利用した地域の生活生業を物語る要素である。また現在も継承されている信仰空間であり、三田区の地域紐帯の核として重要な要素である。</p>

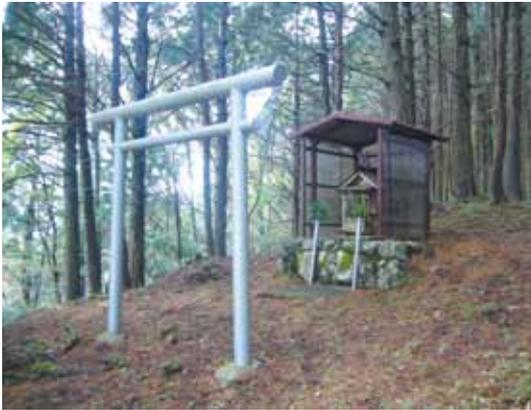
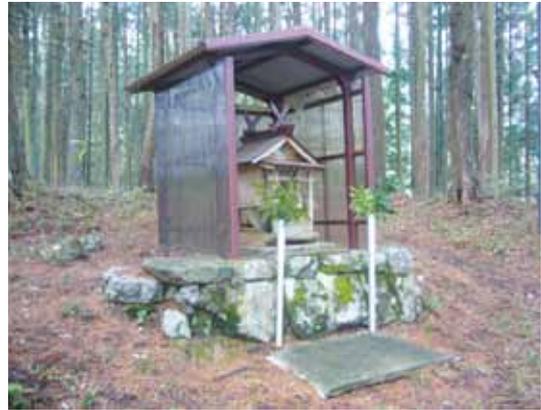
写真

名 称	愛宕神社		
員 数	一件	面 積	654㎡
所在地	有田川町大字三田字山添526番地1		
所有者	個人	管理者	三田区
概要	三田区中谷集落の西側尾根の頂部に位置する。御神体は、京都愛宕権現の本地仏である將軍地蔵を祀っており、火除け、防火の守護神として信仰されている。將軍地蔵は勝軍地蔵とも云われ、勝負必勝を願う人々によって信仰を集めたが、かつては花札や博打を打つ人々が石仏の一部を打ち欠き、財布に入れていたという。そのためか、石仏の上部や側面は打ち欠かれた状態となっている。旧暦1月24日に、餅まき会式が行われる。		
文化的景観との関係	かつては、地区の花見などが催されるなど、良好な視点場であった。地域住民により継承されている信仰空間であり、三田区の地域紐帯の核として重要な要素である。

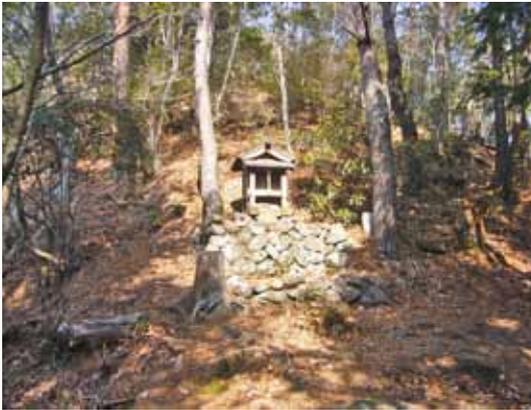
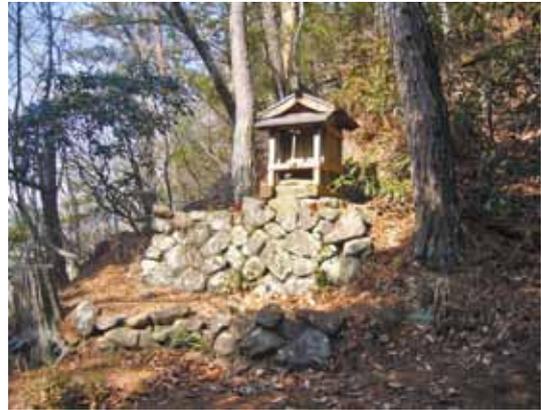
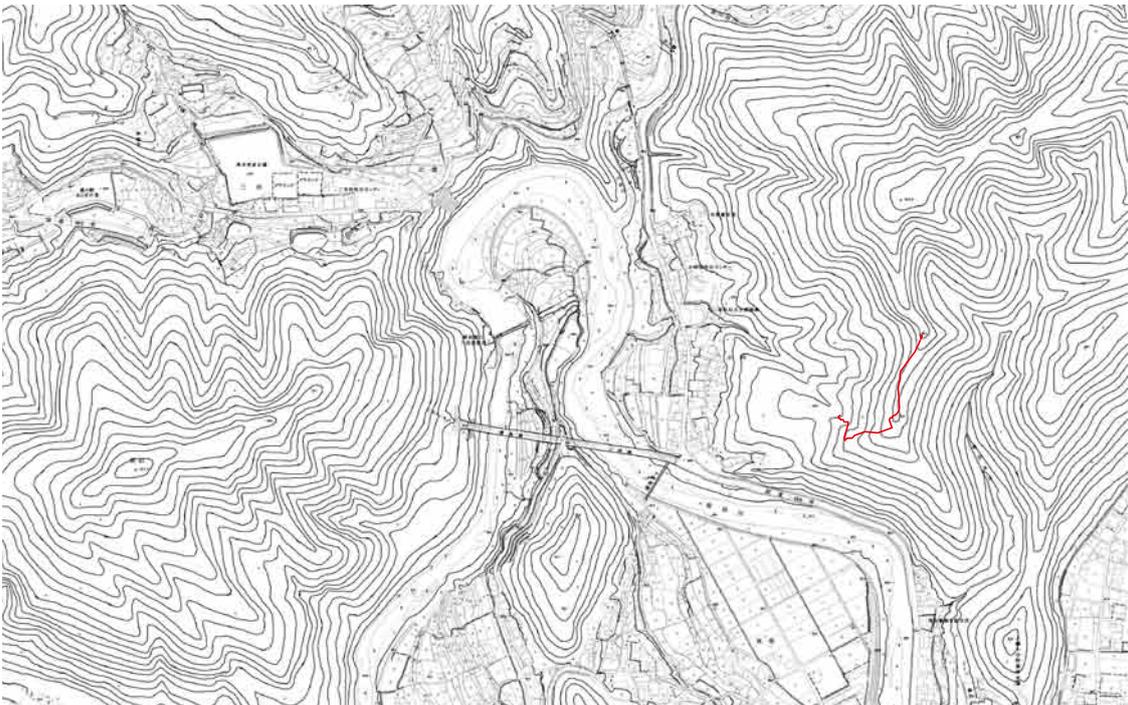
写真

名 称	愛宕神社		
員 数	一件	面 積	198㎡
所在地	有田川町大字清水字小峠下原		
所有者	個人	管理者	清水区小峠番
概要	小峠城に登る道中にある。かつて、小峠地区に大火があり、その後に京都愛宕権現より勧請し、火除け、防火の守護神として祀られたという。毎年小峠地区の3軒が当番となり、輪番制で旧暦3月3日に近い日曜日に餅まき会式が行われる。かつて集落近くに移動されたが、火事が起こったため、元の位置に戻したという。		
文化的景観との関係	地域住民により継承されている信仰空間であり、小峠地区の地域紐帯の核として重要な要素である。

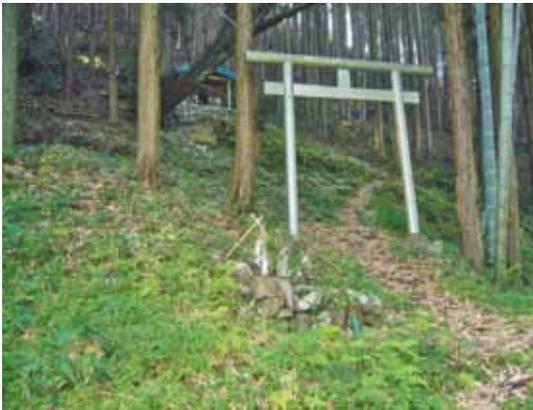
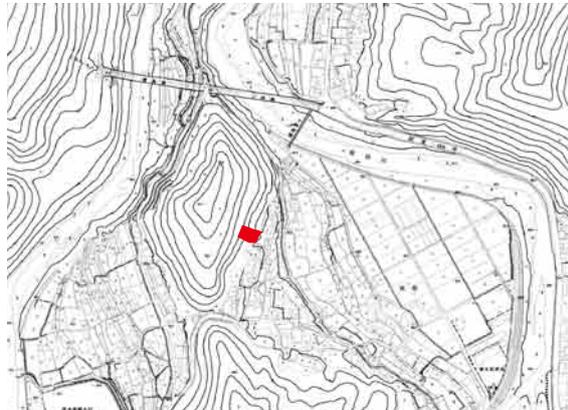
写真

名 称	春日神社・愛宕神社		
員 数	一件	面 積	512㎡
所在地	有田川町大字清水字城山1844番地		
所有者	個人	管理者	清水区西ノ原番
概要	西原地区の産土神であり、南側に春日社と北側に愛宕社の両社が並んで祀られている。神社の位置する城山は、春日山とも呼ばれ、山上に中世城郭があり、春日神社南隣は館跡の存在が推定されている場所である。春日神社では、西原地区の住民により毎年11月23日に亥の子行事として餅まき会式が行われている。		
文化的景観との関係	西原地区の氏神として、地域住民により継承されている信仰空間であり、地域紐帯の核として重要な要素である。

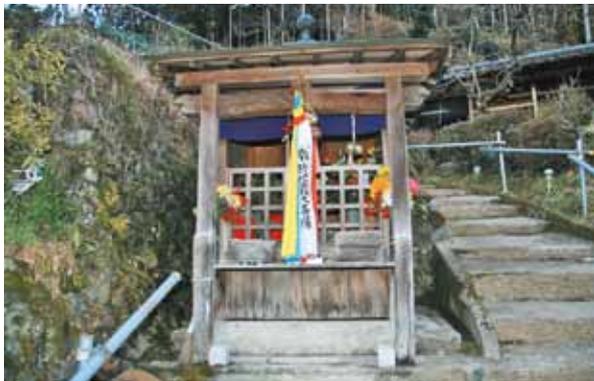
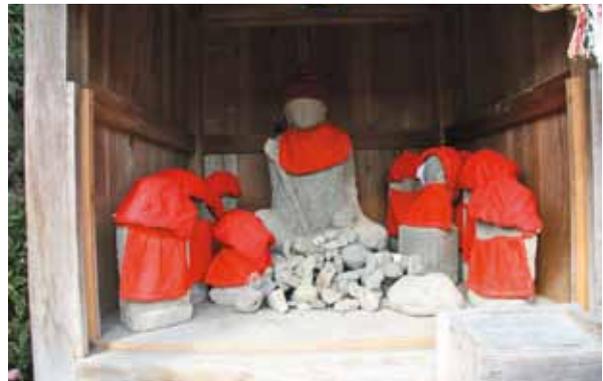
写真

名 称	小峠地蔵堂		
員 数	一件	面 積	411.78㎡
所在地	有田川町大字清水字小峠下原131番地2		
所有者	個人	管理者	個人
概要	小峠集落の中央に位置し、昭和2年の笠松左太夫頌徳碑建立にあたり、現在地へ移設された。地蔵堂の由来は、清水城落城に際し落人が山中で自害した霊を弔うためとも、亡霊が出たためにそれを弔うためとも伝えられる。中尊の地蔵坐像は元禄6年（1693）小峠地蔵講による建立で、堂内には合計17体の石仏が祀られている。近年は耳地蔵としても信仰が厚く、堂内には孔のあいた石や奉納者が孔を空けた石が納められている。		
文化的景観との関係	小峠集落の歴史や成立経過を理解する上で欠くことのできない要素である。また、今も信仰物として地域に根付いており、当地域の信仰を理解する上で重要な要素である。

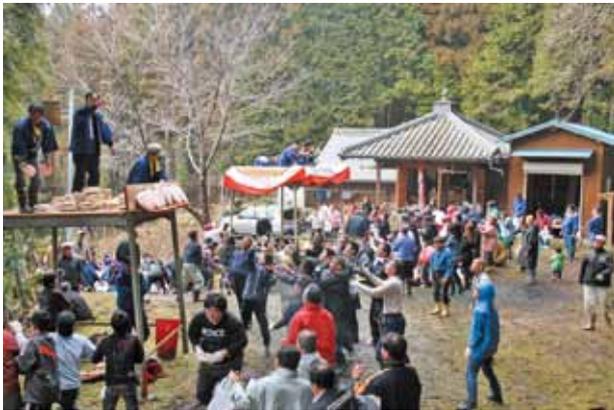
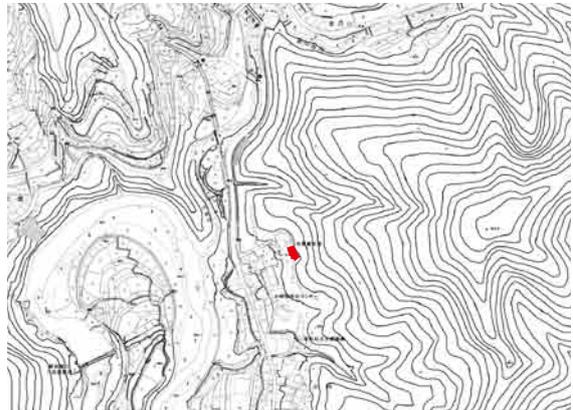
写真

名 称	松葉観音堂		
員 数	一件	面 積	280.04㎡
所在地	有田川町大字清水字小峠下原111番地1		
所有者	個人	管理者	清水区小峠番
概要	「松葉堂観音御由来縁起」によれば、祖父笠松左太夫の発願を受け継いだ笠松惣兵衛宗清が、安永6年（1777）に観音堂を建立したとされ、現在の建物は昭和60年12月に建替えられたもの。本尊は聖観音立像で、地元では泉州水間観音の姉仏という伝承がある。初午会式は安永7年（1778）2月8日より始まった伝統ある年中行事で、周辺部の中でも規模の大きな投げ餅会式であり、厄除け祈願に多数の参拝者が訪れる。		
文化的景観との関係	小峠集落の地域共同体の紐帯として重要な要素である。初午会式は、周辺地域でも古い形態を留めた作法がみられ、当地域の信仰形態を理解する上で重要な要素である。

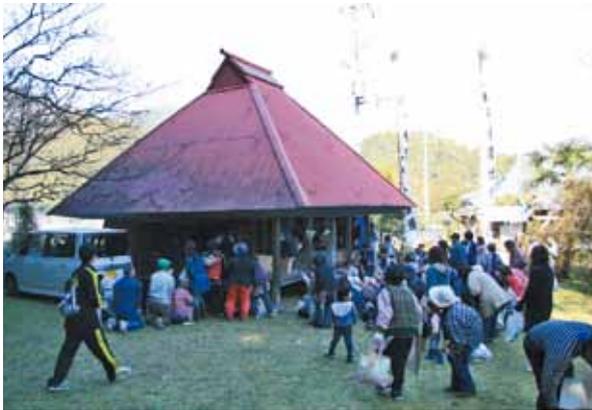
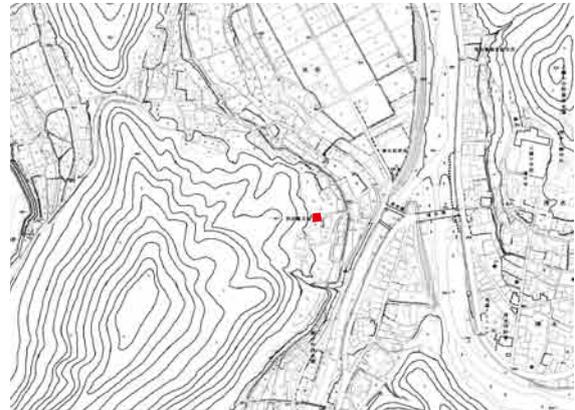
写真

名 称	西原観音堂		
員 数	一件	面 積	185.12㎡
所在地	有田川町大字清水字堂垣内1998番地		
所有者	個人	管理者	清水区西ノ原番
概要	棟札の記述によれば、元は極楽寺という寺院が現境内の西側山中にあったが、焼失し、現在地へ移されたという。茅葺き、トタン張り、縁付きの小規模なお堂で、現在の建物は棟札から享保8年（1723）の建立である。本尊は千手観音坐像で、現観音堂の建立と同時代の作。旧3月3日の節句には会式が行われ、かつては餅撒きが行われていたが、20年程前から供物は地域住民の持ち寄りとなり、お菓子が大半となっている。		
文化的景観との関係	西原集落の地域共同体の紐帯として重要な要素である。会式は節句の行事で、当地域の信仰形態を理解する上でも重要な要素である。

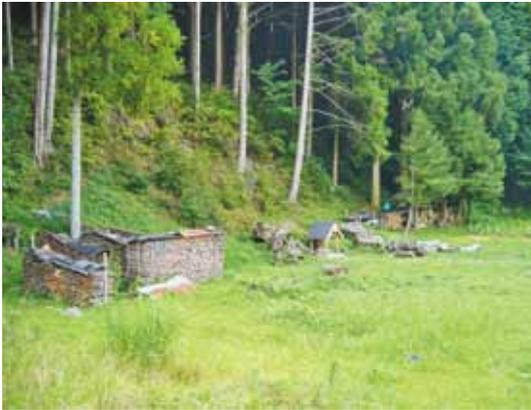
写真

名 称	東向観音		
員 数	一件	面 積	351㎡
所在地	有田川町大字清水字弓場垣内1890番地1		
所有者	個人	管理者	個人
概要	かつてはカシの巨木の樹洞に祀られていたが、平成23年の台風12号によって倒壊したため、新しく木製の小社が建てられた。御神体は、石造の観音菩薩坐像である。地元では、お参りすればトントン拍子に事が運ぶと伝えられている。春日神社やフキの峠の地蔵と並び、中世城郭が位置する城山を取り囲むように位置する地域信仰物の一つである。		
文化的景観との関係	カシの巨木に触れば災いがあるという伝承があり、古くから地域住民により保護されてきたもので、当地域の信仰を理解する上で重要な要素である。

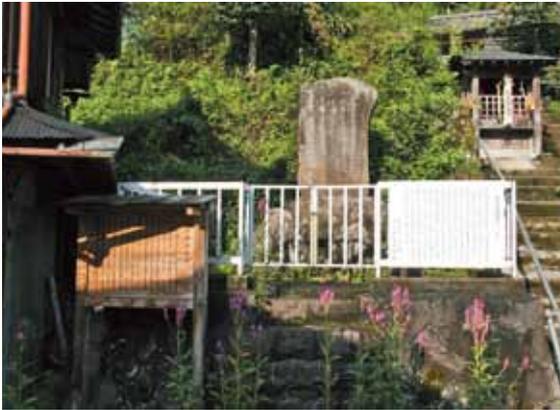
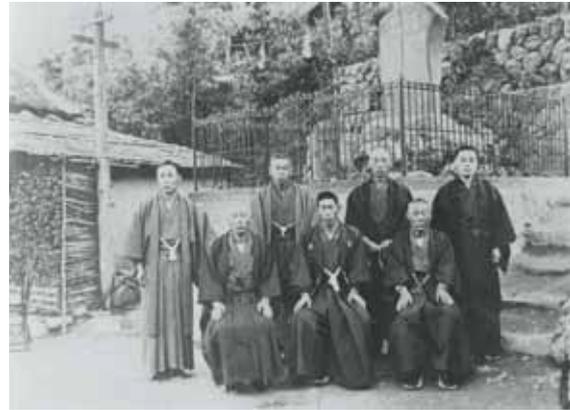
写真

名 称	笠松左太夫頌徳碑		
員 数	一件	面 積	19㎡
所在地	有田川町大字清水字小峠下原133番地		
所有者	和歌山県	管理者	清水区小峠番
概要	江戸時代の山保田組初代大庄屋で、私財を抛って数多くの灌漑水路を開削し、蘭島をはじめ数多くの新田開発に取り組み、小峠に隠居した万治年間（1658～1661）には吉野から紙漉工を連れ帰り、小峠地区を紙漉き村として開拓し、現在まで続く保田紙を創始した笠松左太夫の功績を讃え、海瀬亀太郎が発起人となり、清水村長、小峠の住人によって昭和2年建立された。石材は三田の僧の谷から運ばれたものが使用されている。		
文化的景観との関係	当景観の基礎を築いた笠松左太夫の功績を示す場所であり、当地域の歴史や景観を理解する上で重要な要素である。

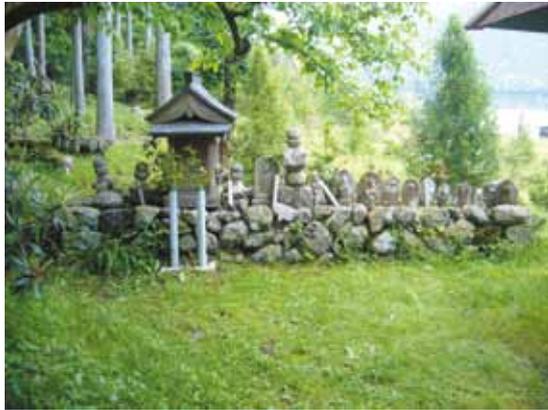
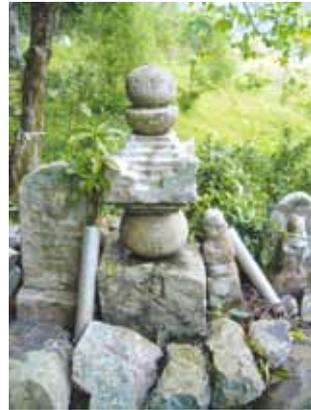
写真

名 称	西原観音堂の石造物		
員 数	一件	面 積	185.12㎡
所在地	有田川町大字清水字堂垣内1998番地		
所有者	個人	管理者	清水区西ノ原番
概要	西原観音堂の北側にあり、周辺部から集められた石仏、庚申塔、五輪塔、宝篋印塔などが祀られている。永享4年（1432）の紀年銘がある五輪塔の地輪は、現状では宝篋印塔の部材と組み合わされているが、阿氏河荘域に遺る石造物では最古の紀年銘資料である。この他、中世に遡る石造物としては、緑泥片岩を用いた宝篋印塔の残欠があり、類似するものが西原フキの峠にある石仏の基壇に使用されている。		
文化的景観との関係	永享4年（1432）の紀年銘がある五輪塔をはじめ、西原地区の中世段階の開発を証明する要素であり、当地域の歴史を理解する上で重要な要素である。

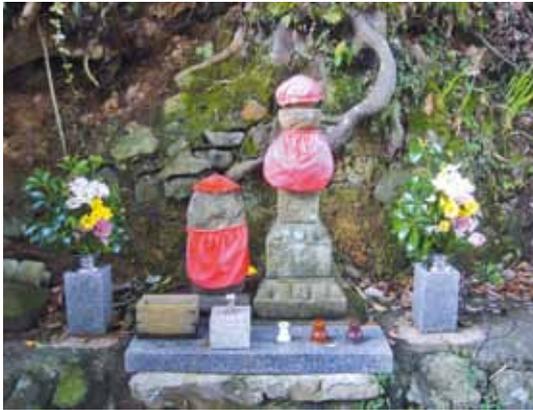
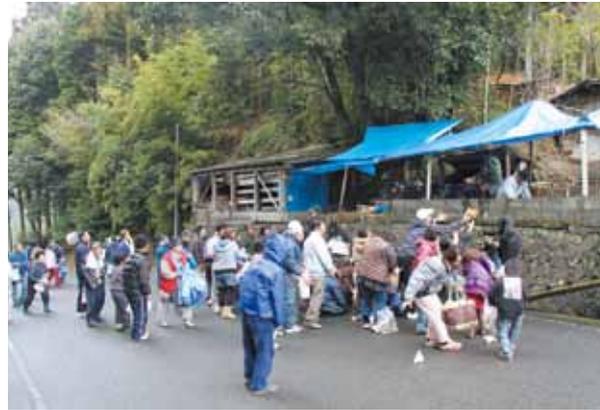
写真

名 称	フキの峠の地蔵		
員 数	一件	面 積	15.84㎡
所在地	有田川町大字清水字城山1844番地地先		
所有者	個人	管理者	清水西ノ原番
概要	城山の南麓にあり、西原を二分するフキの峠の頂上に建つ。中世の宝篋印塔と五輪塔が組み合わされた石塔1基と近世地蔵仏が祀られ、地元住民により地蔵として信仰されている。基壇は、緑泥片岩を用いた宝篋印塔の残欠で、類似するものが西原観音堂にも存在する。石造物の建つ位置は、中世段階の日常と非日常的な空間の境界にあたり、往時の空間構造を物語る遺物としても価値が高い。		
文化的景観との関係	西原地区の中世段階の開発を証明する要素であり、当地域の歴史を理解する上で重要な要素である。

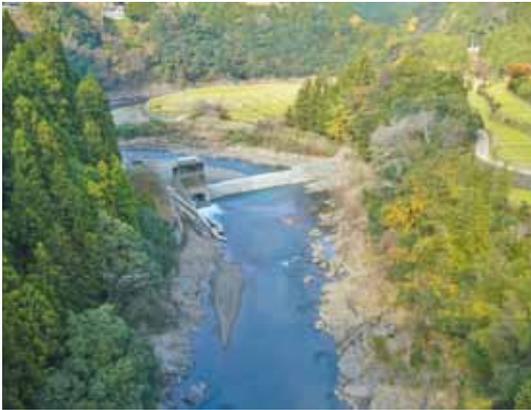
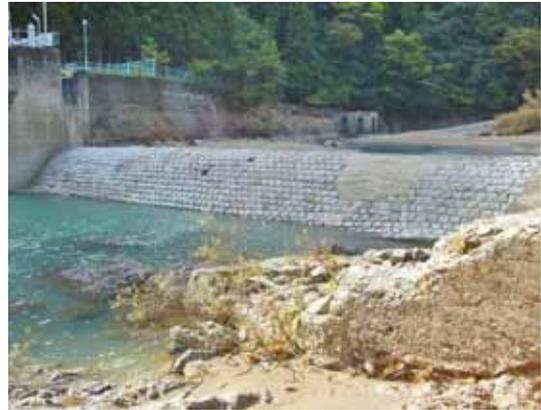
写真

名 称	関西電力三田水力発電施設		
員 数	一件	面 積	1,800㎡
所在地	有田川町大字三田字前山383番地2、385番地3・5、有田川河川内		
所有者	関西電力株式会社	管理者	関西電力株式会社和歌山支店
概要	<p>蘭島に隣接して構築された水力式発電施設。堰堤は石張りの重力式で、堤高2.7m、排砂口部分を除く全長は47.8mを測る。止水面はコンクリート造で、越流部は石張りである。堰堤の西側に取水口があり、そこから887mのトンネルを抜いて水槽へ至る。昭和4年（1929）10月完成で、有田川水系の関西電力関係施設では当時の形態を残す唯一の遺構。堰堤は当初のものとみられるが、排砂口や取水口については明らかではない。</p>		
文化的景観との関係	日本の電気事業が水力の時代として大きく発展した段階に建設された近代化遺産であり、人と自然の共生を示す重要な要素の一つである。
