重要文化財 安楽寺多宝小塔の歴史

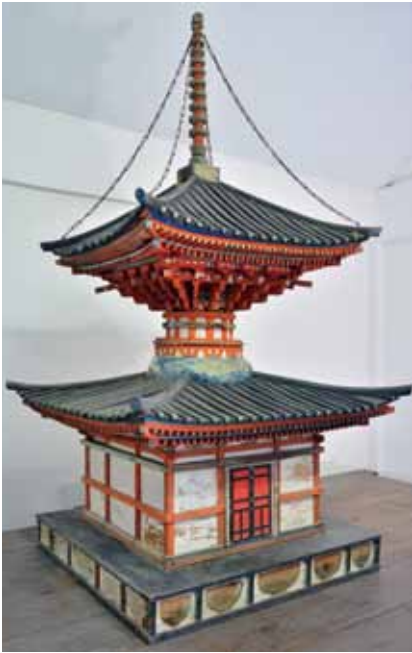
保存修理前の安楽寺多宝小塔

安楽寺多宝小塔は、建てられてから約600年の歳月がたち、部材の欠損や破損、ずれやゆがみが生じ、大きな地震などが起これば倒壊する危険性があったため、昨年の11月から保存修理を実施してきました。

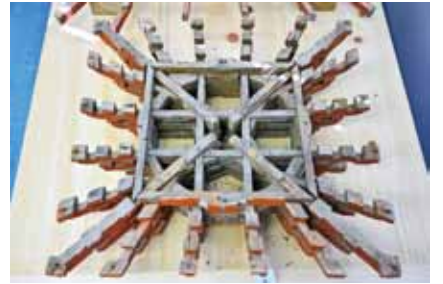
脇には連子窓れんじまどと呼ばれる窓が存在するなど一般の多宝塔と共通する意匠であることが判明しました。また建物の内部も一般の多宝塔とほとんど変わらないほど精巧に、製作技法も同じ手法によっているなど高度な技術を持った大工が関わっていたことが明らかになりました。

建物内部の様子
