石ヶ谷子安地蔵が修理されました

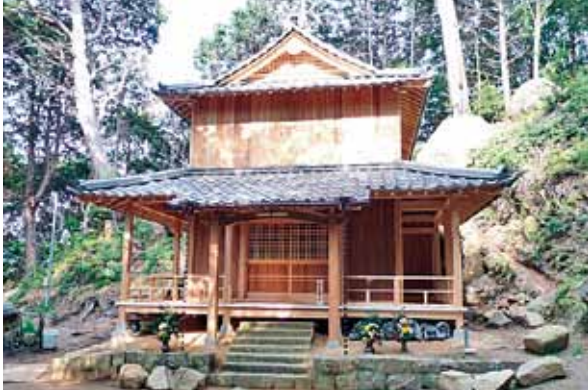
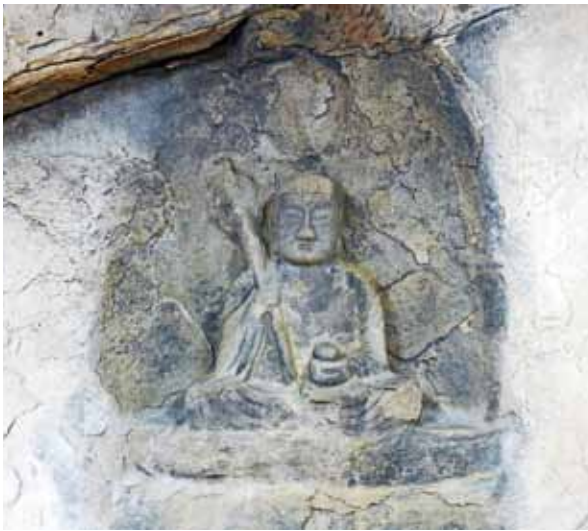
また、磨崖仏自体も風化が進み、将来への保存が心配されていましたがお堂の改築に併せて保存修理が行われました。修理前は、像全体に剝離や亀裂が生じ、特に錫

杖じょうの付近は損傷が激しい状態でした。今回の保存修理では、長い年月の間にたまったほこりや汚れを取り除いた後、石材強化の薬剤を染み込ませて強化処理を行いました。また、層状に剝離が進行し、崩落する危険性が高い所や亀裂が生じている部分については、樹脂などを用いて隙間を埋める作業を行いました。
